Πόρισμα Συμβάντος
Αεροσκάφους SX-BTO
κατά την προσέγγιση στον Δ.Α.Α.
03/01/2007

Αρ. Πορίσματος 14/2007

**Συμβάν Αεροσκάφους SX-BTO
στην τελική προσέγγιση στον ΔΑΑ, την 03-01-2007**

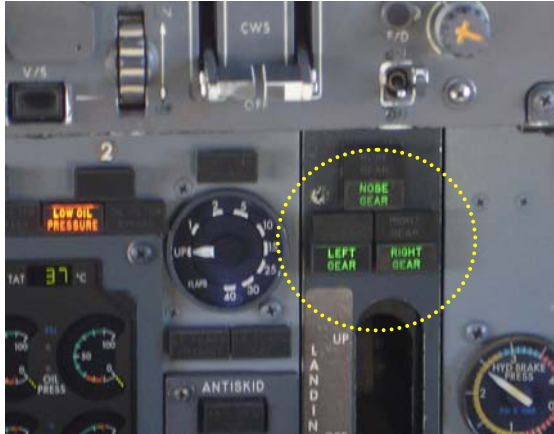
Φωτογραφία 4

διακυβέρνησης οπτικές ενδείξεις. Αν ο μοχλός του συστήματος π/γ τεθεί στη θέση «κάτω» και τα σκέλη κατέβουν και ασφαλίσουν, ενεργοποιούνται τρεις πράσινες λυχνίες (μία για κάθε σκέλος) επιβεβαιώνοντας τη θέση τους (φωτ. 4).

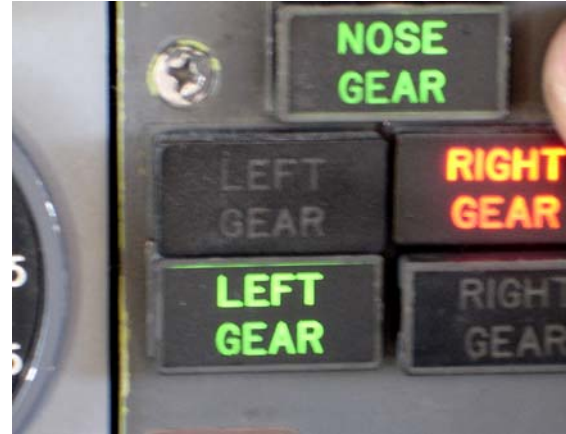
Φωτογραφία 5

Αν κάποιο από τα σκέλη, ή και τα τρία σκέλη, κατέβουν μερικώς ή κατέβουν και δεν ασφαλίσουν, ενεργοποιούνται οι αντίστοιχες κόκκινες λυχνίες (φωτ. 5). Το ίδιο ισχύει αν ο μοχλός του συστήματος π/γ τεθεί στη θέση «πάνω» και κάποιο ή όλα τα σκέλη ανέβουν μερικώς ή ανέβουν και δεν ασφαλίσουν.

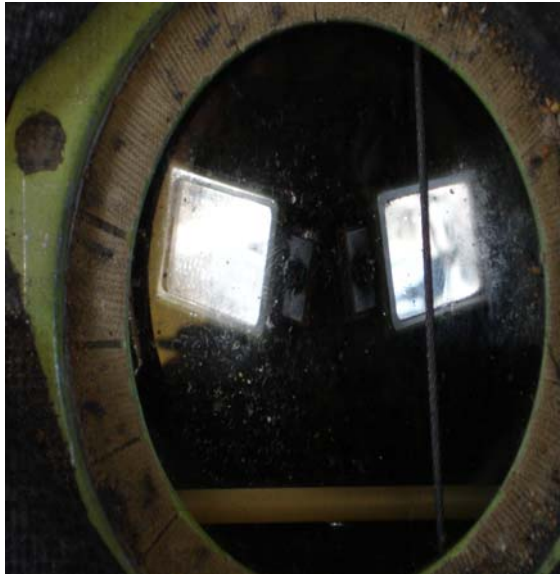
Φωτογραφία 6.

Τέλος, για την επιβεβαίωση της θέσης των σκελών «κάτω και ασφαλισμένα» σε περίπτωση αμφιβολίας, υπάρχουν θυρίδες παρατήρησης (viewer inspection holes) στο δάπεδο του θαλάμου επιβατών του α/φ για οπτική επιθεώρηση με τη βοήθεια κατόπτρων (φωτ. 6). Η «κάτω και ασφαλισμένη» θέση του συστήματος επιβεβαιώνεται με την ευθυγράμμιση κόκκινων λωρίδων πάνω σε κάθε σκέλος (φωτ. 7).

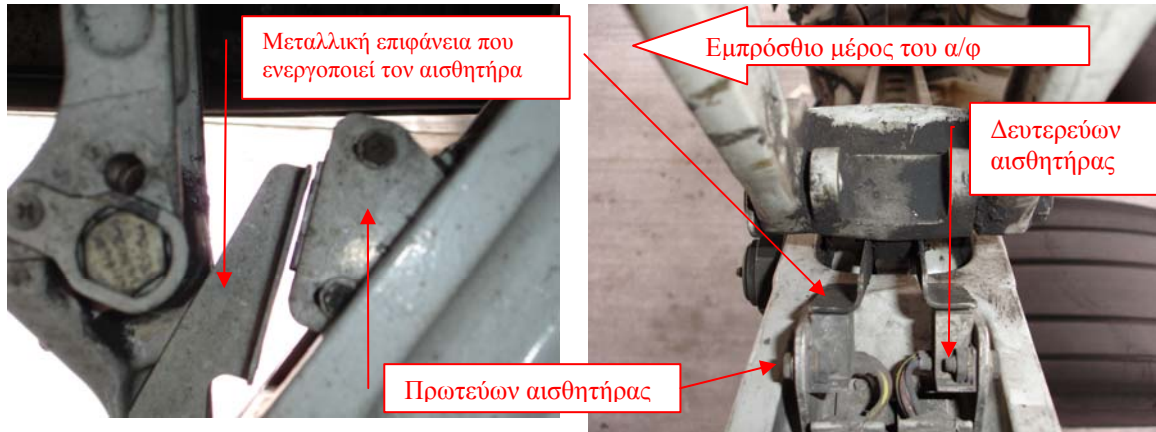
Φωτογραφία 8

Οι αισθητήρες για τη θέση «κάτω» του κάθε κύριου σκέλους είναι τοποθετημένοι στην εξωτερική πλευρά της πλευρικής δοκού (side strut) του. Οι ενεργοποιητές αυτών (sensor actuators) αποτελούνται από μεταλλικές επιφάνειες που συγκρατούνται σταθερά με κοχλίες πάνω στην δοκό ασφάλισης (lock strut). Κατά την έκταση ή ανάσυρση των σκελών και αφού το σκέλος ασφαλίσει στη θέση του, η μεταλλική επιφάνεια του κάθε ενεργοποιητή έρχεται σε απόσταση 2.159 mm - 0.0000 mm / + 0.381 mm από τον αντίστοιχο αισθητήρα και τον ενεργοποιεί ηλεκτρομαγνητικά (φωτ. 8 & φωτ. 9).
