**Έκθεση Διερεύνησης Ατυχήματος  
του αεροσκάφους EC-JXF  
Στον Κρατικό Αερολιμένα Θεσσαλονίκης  
«Μακεδονία»  
την 13η Σεπτεμβρίου 2011  
ΑΡ. ΕΚΘΕΣΗΣ Ε02 / 2014**

**ΕΠΙΤΡΟΠΗ ΔΙΕΡΕΥΝΗΣΗΣ ΑΤΥΧΗΜΑΤΩΝ ΚΑΙ  
ΑΣΦΑΛΕΙΑΣ ΠΤΗΣΕΩΝ  
(ΕΔΑΑΠ)**

**Ατύχημα Αεροσκάφους EC-JXF**  
**στον Κρατικό Αερολιμένα Θεσσαλονίκης ‘Μακεδονία’**  
**την 13<sup>η</sup> Σεπτεμβρίου 2011**

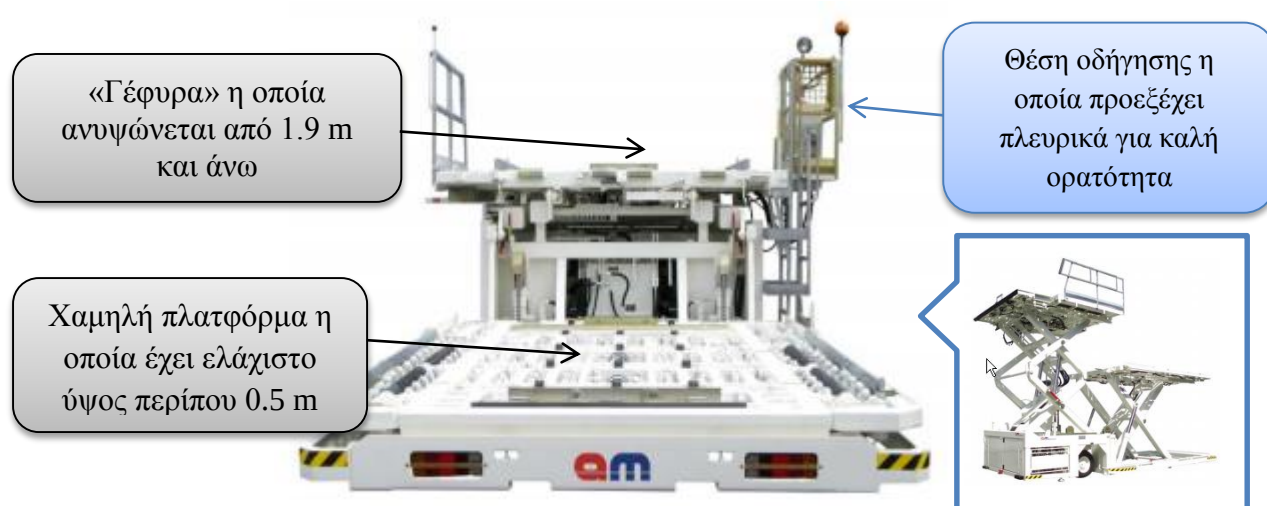
Το όχημα φορτοεκφόρτωσης είναι ιδιαίτερα ογκώδες (σε σχέση με το μέγεθος του συγκεκριμένου α/φους), διαστάσεων 8,8 m μήκος με 4,3 m πλάτος και έχει σχεδιαστεί για να εξυπηρετεί μεγαλύτερα αεροσκάφη. Διαθέτει δύο πλατφόρμες : Η πρώτη, η οποία καλείται «γέφυρα» (bridge) έχει σαν σκοπό να φτάσει σε μεγάλο σχετικά ύψος ώστε να εξυπηρετήσει την έξοδο φορτίων από μεγαλύτερα α/φ των οποίων η πόρτα βρίσκεται ψηλά από το έδαφος (από 1.9 m έως και 5.6 m ).

**Φωτ. 3.** Φωτογραφία (οπίσθιου μέρους) νεότερου μοντέλου οχήματος παρόμοιου με αυτό του ατυχήματος

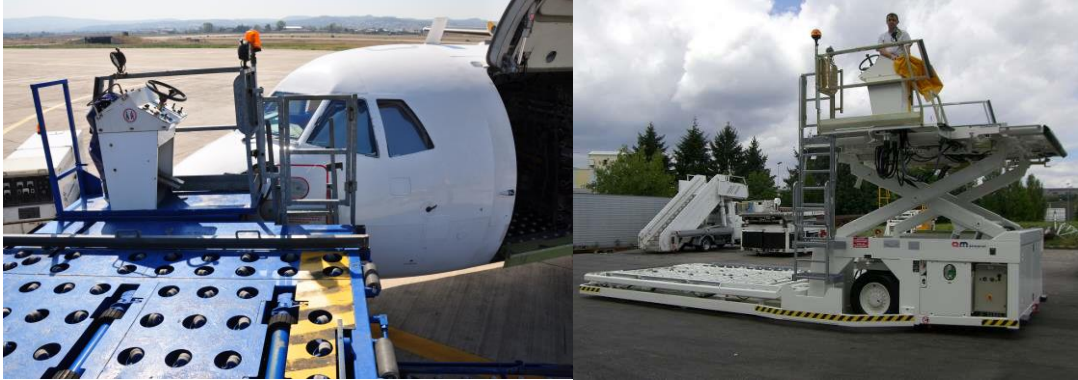
Η θέση του οδηγού/χειριστή είναι στην δεξιά πλευρά του οχήματος και βρίσκεται στο ύψος της 'Γέφυρας'. Ο χειριστής έχει πρόσβαση στην θέση οδήγησης μέσω μίας μεταλλικής

κατασκευής (σκάλα). Κατά την οπισθοδρόμηση ο χειριστής ακουμπά την πλάτη του στο προστατευτικό κιγκλίδωμα που βρίσκεται την δεξιά εξωτερική πλευρά του οχήματος, με το δεξί του χέρι χειρίζεται το τιμόνι και με το δεξί του πόδι τα ποδοστήρια κίνησης (δεξί) και πέδησης (αριστερό).

**Φωτ. 4** Θέσης Οδήγησης οχήματος φορτοεκφόρτωσης
