**ΕΠΙΤΡΟΠΗ ΔΙΕΡΕΥΝΗΣΗΣ ΑΤΥΧΗΜΑΤΩΝ ΚΑΙ  
ΑΣΦΑΛΕΙΑΣ ΠΤΗΣΕΩΝ  
(ΕΔΑΑΠ)**

**ΕΚΘΕΣΗ ΔΙΕΡΕΥΝΗΣΗΣ ΑΤΥΧΗΜΑΤΟΣ  
ΠΤΑΜΕΝΗΣ ΑΘΛΗΤΙΚΗΣ ΣΥΣΚΕΥΗΣ (ΑΙΩΡΟΠΤΕΡΟ)  
ΣΤΗΝ ΠΕΡΙΟΧΗ ΚΑΣΤΑΝΙΑ  
ΤΟΥ ΔΗΜΟΥ ΣΕΡΒΙΩΝ – ΒΕΛΒΕΝΤΟΥ ΚΟΖΑΝΗΣ  
ΤΗΝ 10<sup>η</sup> ΙΟΥΛΙΟΥ 2016**

**ΕΚΘΕΣΗ ΑΤΥΧΗΜΑΤΟΣ**  
**Ε 05 / 2017**

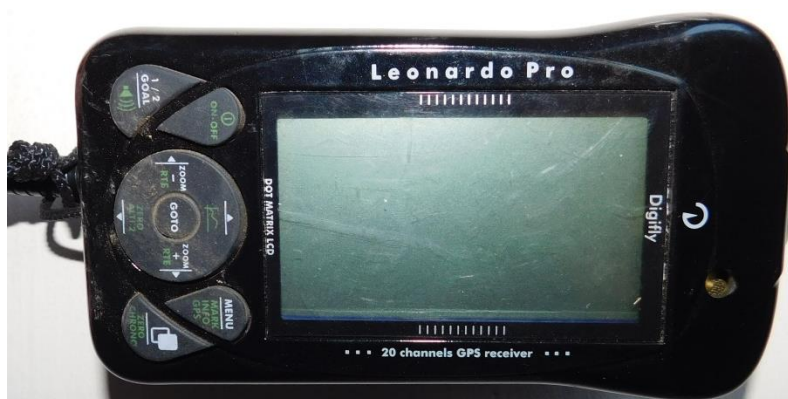
Φωτ. 3 Variometer της εταιρείας Digifly Europe Srl

Ο χειριστής έφερε όργανα προσδιορισμού ρυθμού ανόδου-καθόδου (variometer) της εταιρείας DIGIFLY EUROPE Srl, μοντέλο Leonardo-Pro, Σειριακός Αριθμός 22687 και της εταιρείας BRAUNIGER GmbH, μοντέλο IQ-One, Σειριακός Αριθμός 1007-06404 (Φωτ. 3 – 4).
