**ΕΠΙΤΡΟΠΗ ΔΙΕΡΕΥΝΗΣΗΣ ΑΤΥΧΗΜΑΤΩΝ ΚΑΙ  
ΑΣΦΑΛΕΙΑΣ ΠΤΗΣΕΩΝ  
(ΕΔΑΑΠ)**

**ΠΟΡΙΣΜΑ ΔΙΕΡΕΥΝΗΣΗΣ ΑΤΥΧΗΜΑΤΟΣ  
ΕΛΙΚΟΠΤΕΡΟΥ SX-ΗΤΟ  
ΣΤΟΝ ΘΑΛΛΑΣΙΟ ΔΙΑΥΛΟ ΜΕΤΑΞΥ ΠΟΡΟΥ - ΓΑΛΑΤΑ  
ΤΗΝ 20<sup>Η</sup> ΑΥΓΟΥΣΤΟΥ 2019**

**Ατύχημα Ελικοπτέρου Agusta A109 C με αριθμό νηολογίου SX-ΗΤΟ  
στον θαλάσσιο Δίαυλο μεταξύ Πόρου - Γαλατά την 20<sup>η</sup> Αυγούστου 2019**

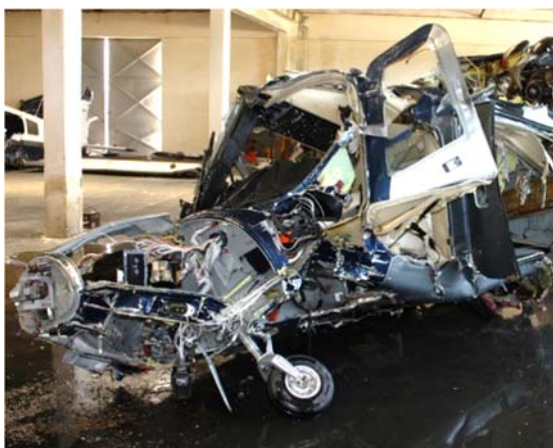
Φωτ. 6: Το ριναίο τμήμα του Ε/Π με την παραμόρφωσή του προς τα άνω.

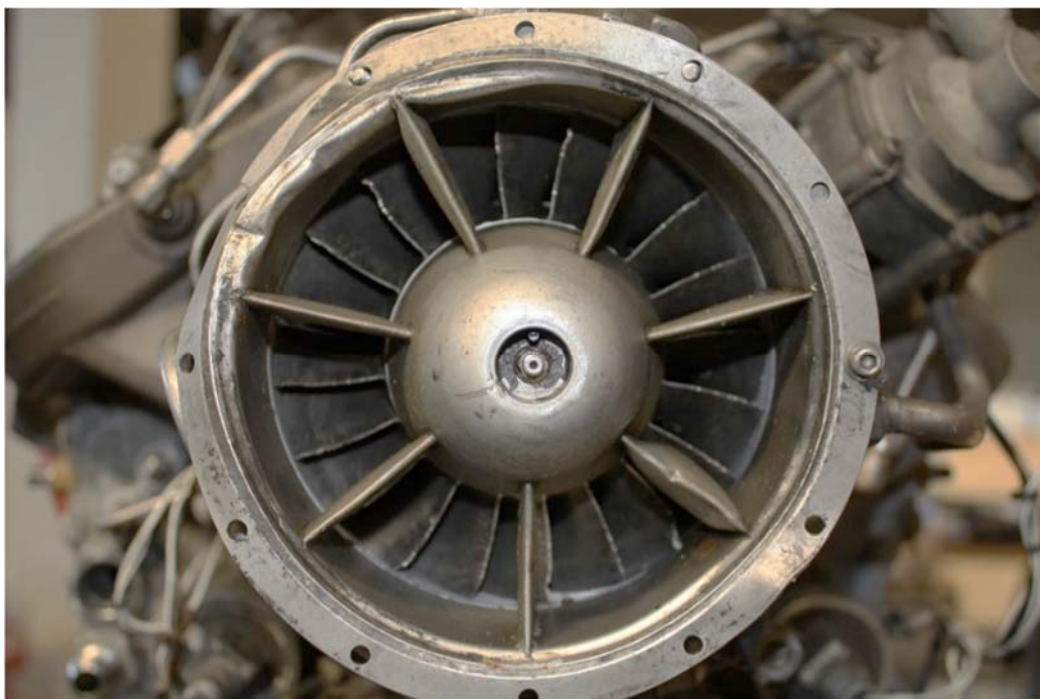
- Ο εύκαμπτος σωλήνας ατμοσφαιρικής αποκατάστασης, είχε υποστεί φθορά λόγω της τριβής του με την επιφάνεια Θερμικής Ασπίδας (Heat Shield).
- Παρατηρήθηκε ζημιά σε καλώδιο του Εκκίνητη – Γεννήτριας (Starter- Generator), το οποίο ήταν επισκευασμένο με μονωτική ταινία.

**Φωτ. 12: Η εισαγωγή του Συμπιεστή του αριστερού Κινητήρα και το Εμπρόσθιο Υποστηρικτικό Τμήμα του.**

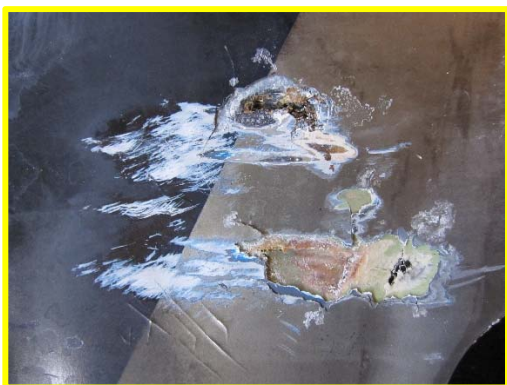
Φωτ. 24: Λεπτομέρεια Α

Φωτ. 23: Τα σημεία επαφής και θραύσης του εξωτερικού καλύμματος των ψυγείων Λαδιού.

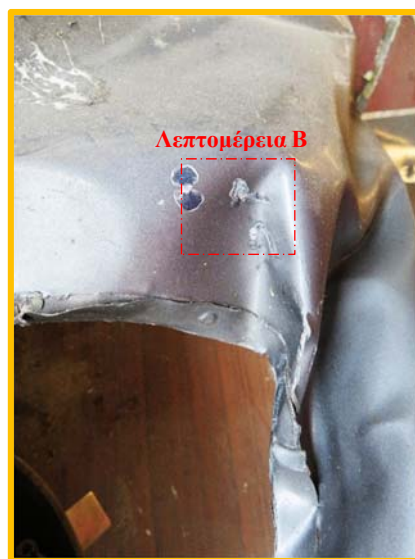
Φωτ. 27: Λεπτομέρεια Α.

ηλεκτρικό τόξο (Arcing) που προήλθε από την επαφή του μεταλλικού καλύμματος με τους Ηλεκτροφόρους Αγωγούς, (Παρ. 5.3, Φωτ. 26, 27, 28).

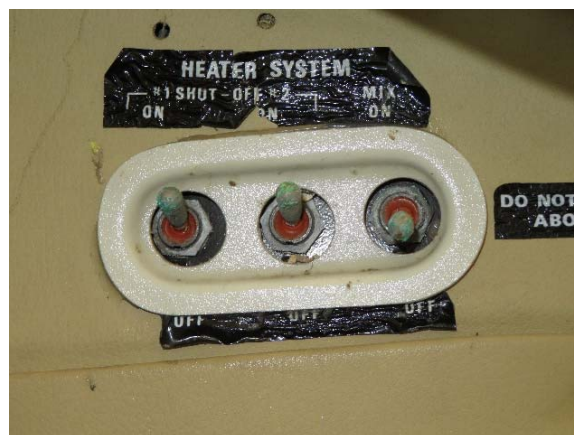
- Η θέση των διακοπών θέρμανσης των πιτοστατικών σωλήνων ήταν σε θέση "ΚΛΕΙΣΤΟ".
- Η αρίθμηση των κινητήρων του Ε/Π στους μοχλούς ισχύος ήταν ανάποδα σημειωμένη και αντίθετη με την αρίθμηση των κινητήρων στον πίνακα οργάνων του Ε/Π (Παρ.5.7, Φωτ 41, 42).

Φωτ. 49: Οι διακόπτες του συστήματος θέρμανσης καμπίνας.
